De olores, vapores y humos en cabina

Ricardo Huercio. *Colaborador COPAC. Colegiado 693*

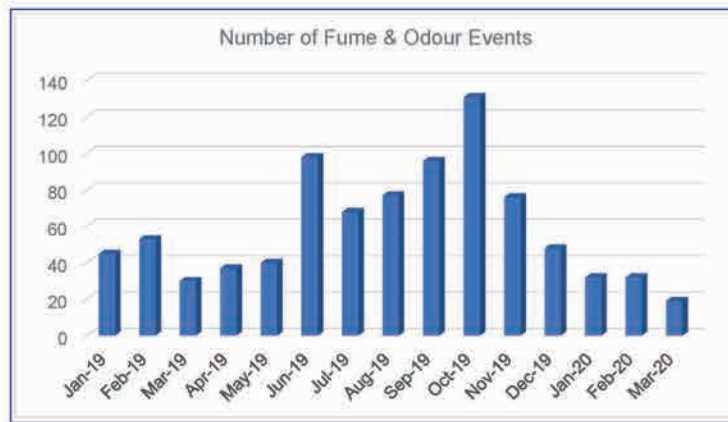
Eventos relacionados con humo y olores en la flota de A320 a lo largo de 2019 y comienzos de 2020. Fuente: AAIB
