Análisis del informe del incidente del B767 de Air Canada en Madrid-Barajas

FOD: la amenaza invisible

José Manuel Pérez Arquero, *colegiado n° 81.*

Imágenes: *informe del incidente IN-006/2020. CIAIAC*

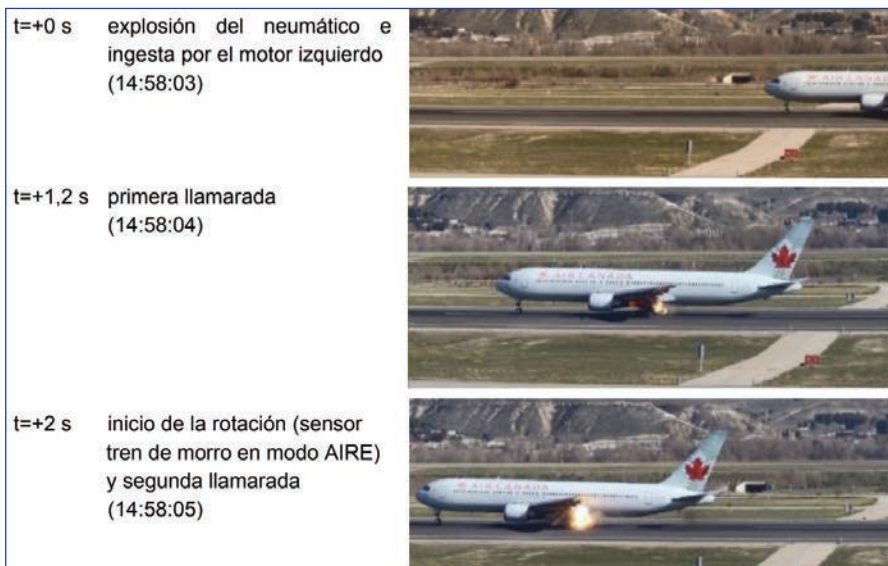
el incidente del dron. A las 14:57 inicia su carrera de despegue. A las 14:58:03, pasada la V1 y dos segundos antes de la velocidad de rotación, explota el neumático n°5, correspondiente a la rueda trasera izquierda del tren principal izquierdo. Varios fragmentos del mismo son ingeridos por el motor 1 y otros causan daños al sensor de inclinación del tren y daños menores en flaps y carenado del motor. La secuencia del despegue quedó recogida por las cámaras del aeropuerto.

Secuencia de las cámaras de seguridad del aeropuerto.

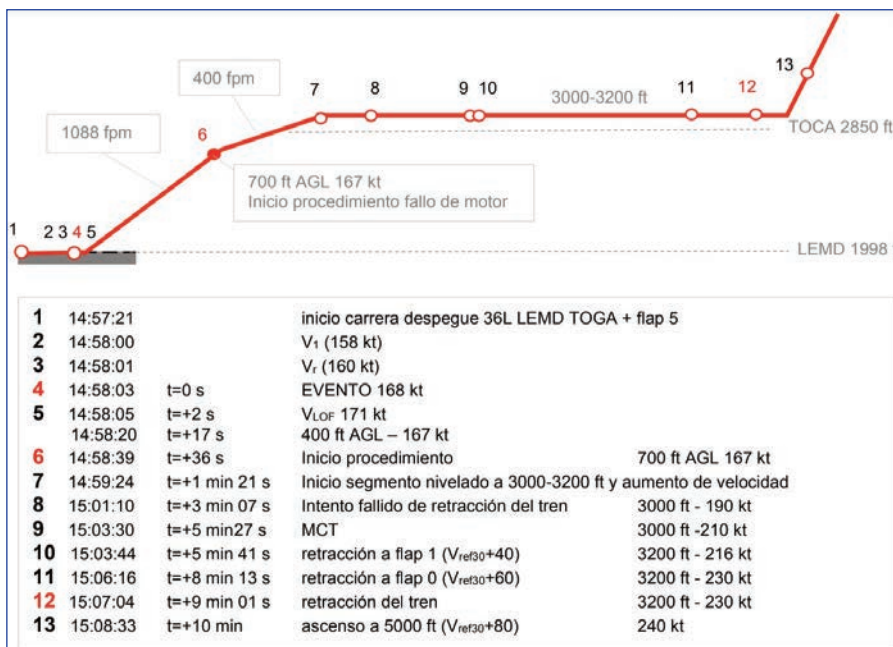
Esquema del perfil de ascenso

con un motor parado, sin posibilidad de retraer el tren, sin poder ascender de 3000 pies y rumbo a la Sierra de Madrid, por debajo de las alturas mínimas de vigilancia radar, de hasta 6500 en ese rumbo. La tripulación solicitó vectores radar “to a lower area”. Fueron instruidos a virar a rumbo 160°, con este rumbo sobrevolaron la ciudad de Madrid a 1000 pies AGL, acelerando para retraer los flaps. A las 15:07 consiguieron retraer el tren y continuar su ascenso a 5000 pies. A partir de ese momento la situación mejoró sustancialmente.

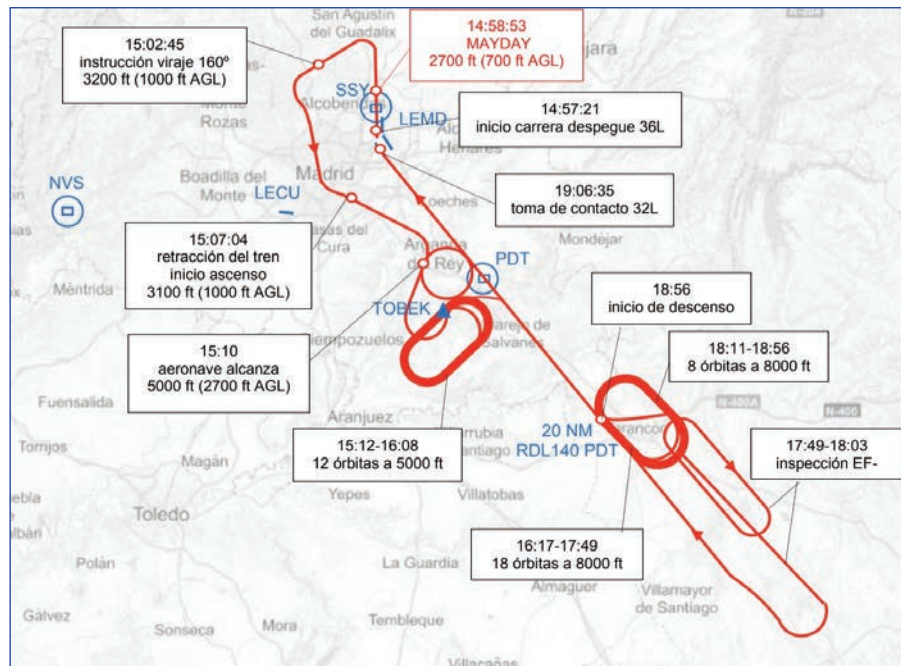
Trayectoria completa del vuelo

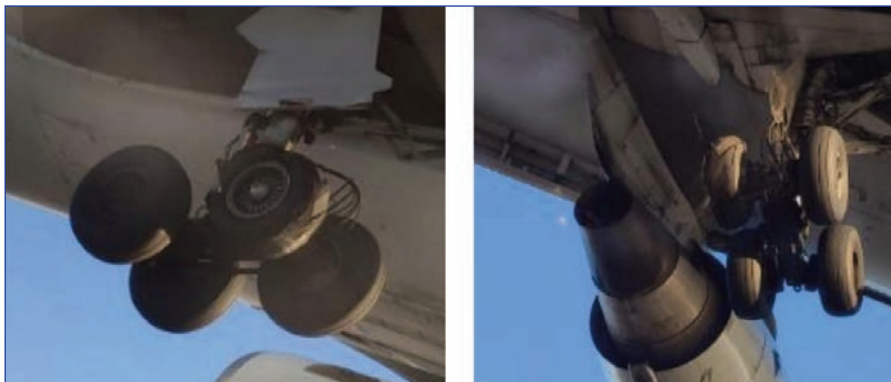
Fotos realizadas por el F-18

El piloto del F-18 realizó fotografías, que envió al ATC y éste a su vez a la tripulación, mediante correo electrónico, junto con fotografías de los restos encontrados en la pista, permitiendo a los pilotos hacerse una idea precisa del estado del avión y comprobando que sólo una rueda había resultado afectada.

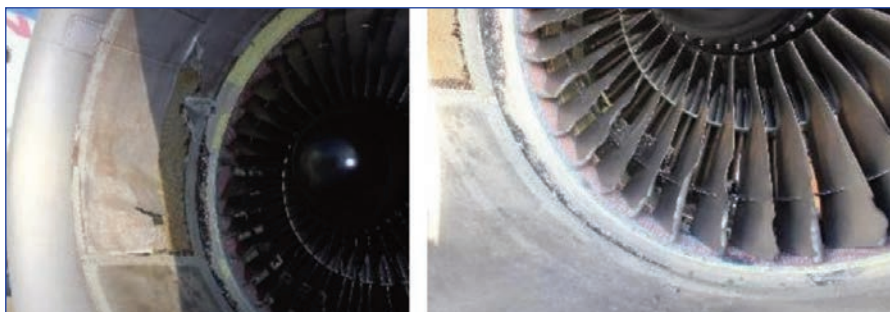
El análisis de los restos encontrados en las pistas de despegue y aterrizaje, así como los recuperados en el interior del motor izquierdo, y las diferentes marcas de goma encontradas en diversos puntos del fuselaje, flaps y góndola del motor 1, permiten reconstruir los hechos. La explosión del neumático 5 produjo la dispersión de multitud de restos, varios de los cuales fueron ingeridos por el motor 1, causando severos daños en el mismo. Otros restos deformaron el sensor de inclinación del tren, impidiendo la normal operación del mismo.

Daños en el motor izquierdo

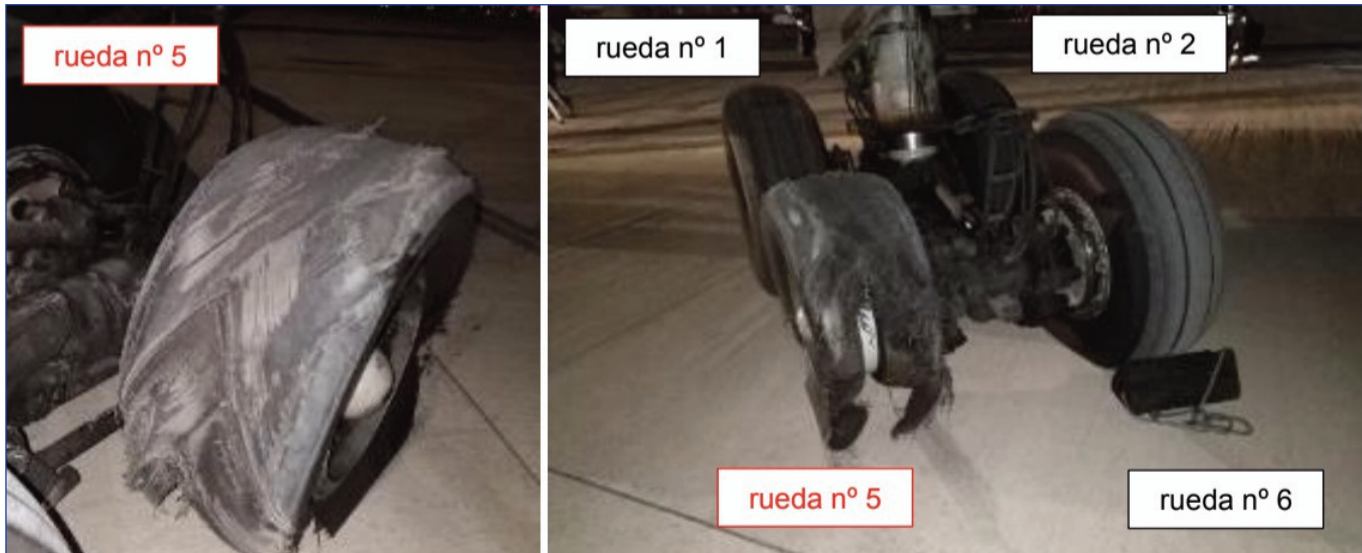
El motivo por el cual no podían retraer el tren fue debido a que los restos de neumático dañaron el sensor de inclinación, que indica si el tren está en la posición correcta para

El neumático fue reconstruido casi por completo y el análisis detallado del tipo de rotura desveló que tanto la banda de rodadura como el cuerpo del neumático fueron atravesados por un pequeño objeto afilado de 1,5 mm de diámetro y 7 cm de largo, que provocó la destrucción explosiva del mismo.

siendo ninguno de ellos localizado. No se ha podido determinar el origen de dicho FOD, si provenía de algunas de las aeronaves que despegaron con anterioridad o si ya se encontraba en la pista y no fue detectado. La hipótesis de los investigadores es que la rueda 1 pasó por encima del FOD y lo colocó en una posición que hizo que penetrara en el neumático de la rueda 5, causando su estallido.

Daños en el tren de aterrizaje

REC/38/21: Se solicita a AENA la mejora del procedimiento de detección de FOD en pista. Incidentes como éste ponen de manifiesto que la inspección visual es insuficiente para detectar los FOD de pequeño tamaño. Existen ya en funcionamiento desde hace años en los principales aeropuertos del mundo sistemas automatizados de detección de FOD basados en radares de onda milimétrica o sistemas de vigilancia óptica basados en inteligencia artificial (AI), pero de un coste muy superior a la vigilancia visual.
