La importancia de la preparación del vuelo

Análisis del incidente del A320 de Air Canada en el aeropuerto de San Francisco (California) en 2017

José Manuel Pérez Arquero. Colegiado n° 81

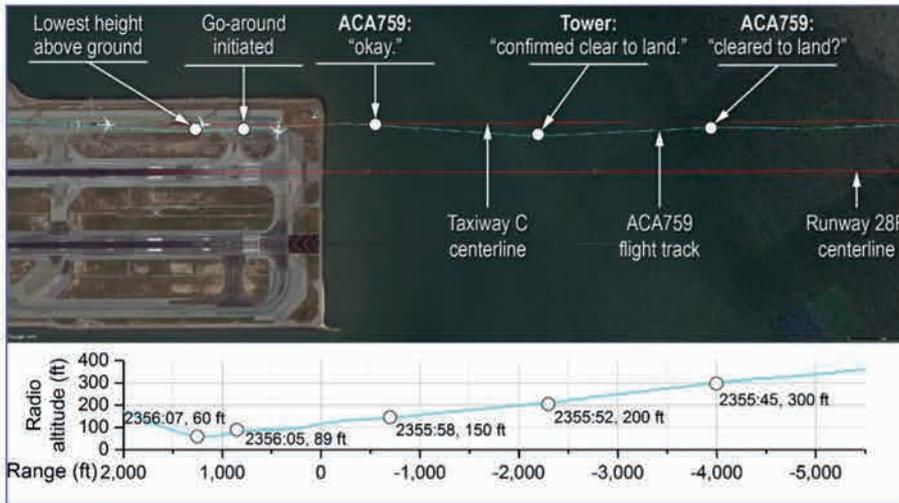
Fig.1. Trayectoria horizontal y vertical seguida por el AC 759

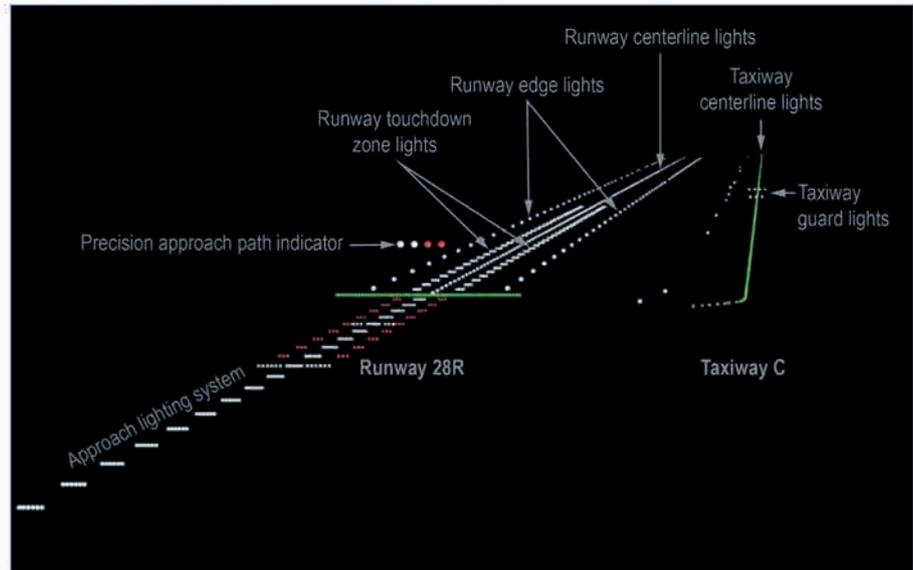
Cabe destacar que la pista 28L, que tenía todas sus luces apagadas, disponía en la cabecera de una señal luminosa intermitente de cierre de pista en forma de "x", pero sólo era visible si estabas alineado en el eje de dicha pista, por lo que la tripulación no la vio. Además, existían numerosos focos muy potentes iluminando los trabajos que se estaban realizando en la misma, que la tripulación confundió con las luces de la plataforma.

Fig 2. Configuración de luces en el momento de incidente

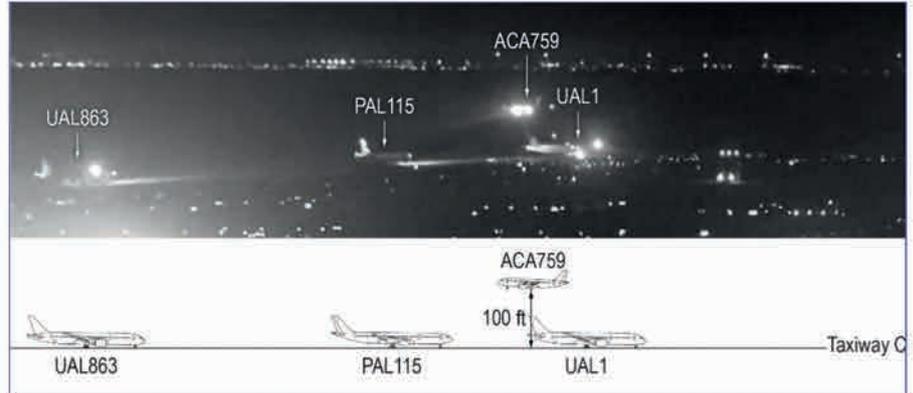
Fig 3: Captura de las cámaras de seguridad del aeropuerto. ACA 759 pasando por encima del UAL 1

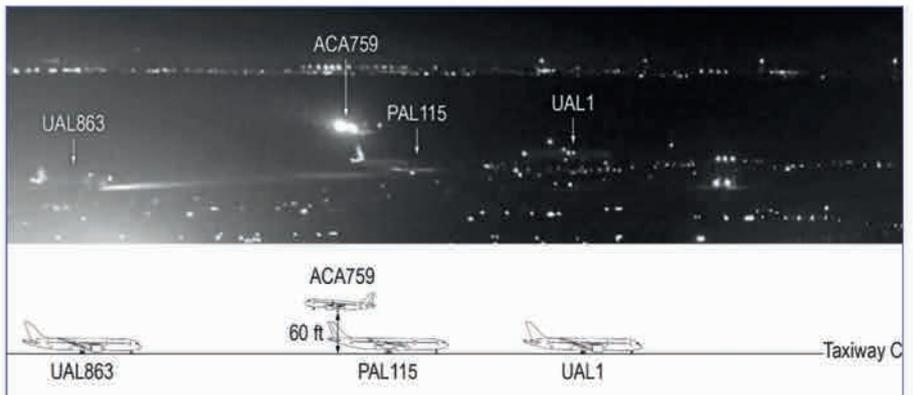
el avión llegó a estar a 60 pies de radioaltímetro sobre la rodadura. Según los cálculos del equipo investigador de la National Transportation Safety Board (NTSB), el tren de aterrizaje del A320 de Air Canada pudo estar a unos escasos 4 metros del estabilizador vertical de un A340 de Philippines Airways, alineado en la calle de rodaje.

Fig. 4: ACA 759 pasando por encima del PAL 115
